# مراجعات سلامة التقاطعات ذات معدلات الحوادث العالية في West End

خريف 2026

City of Alexandria  
West End High-Crash Intersection Safety Audits

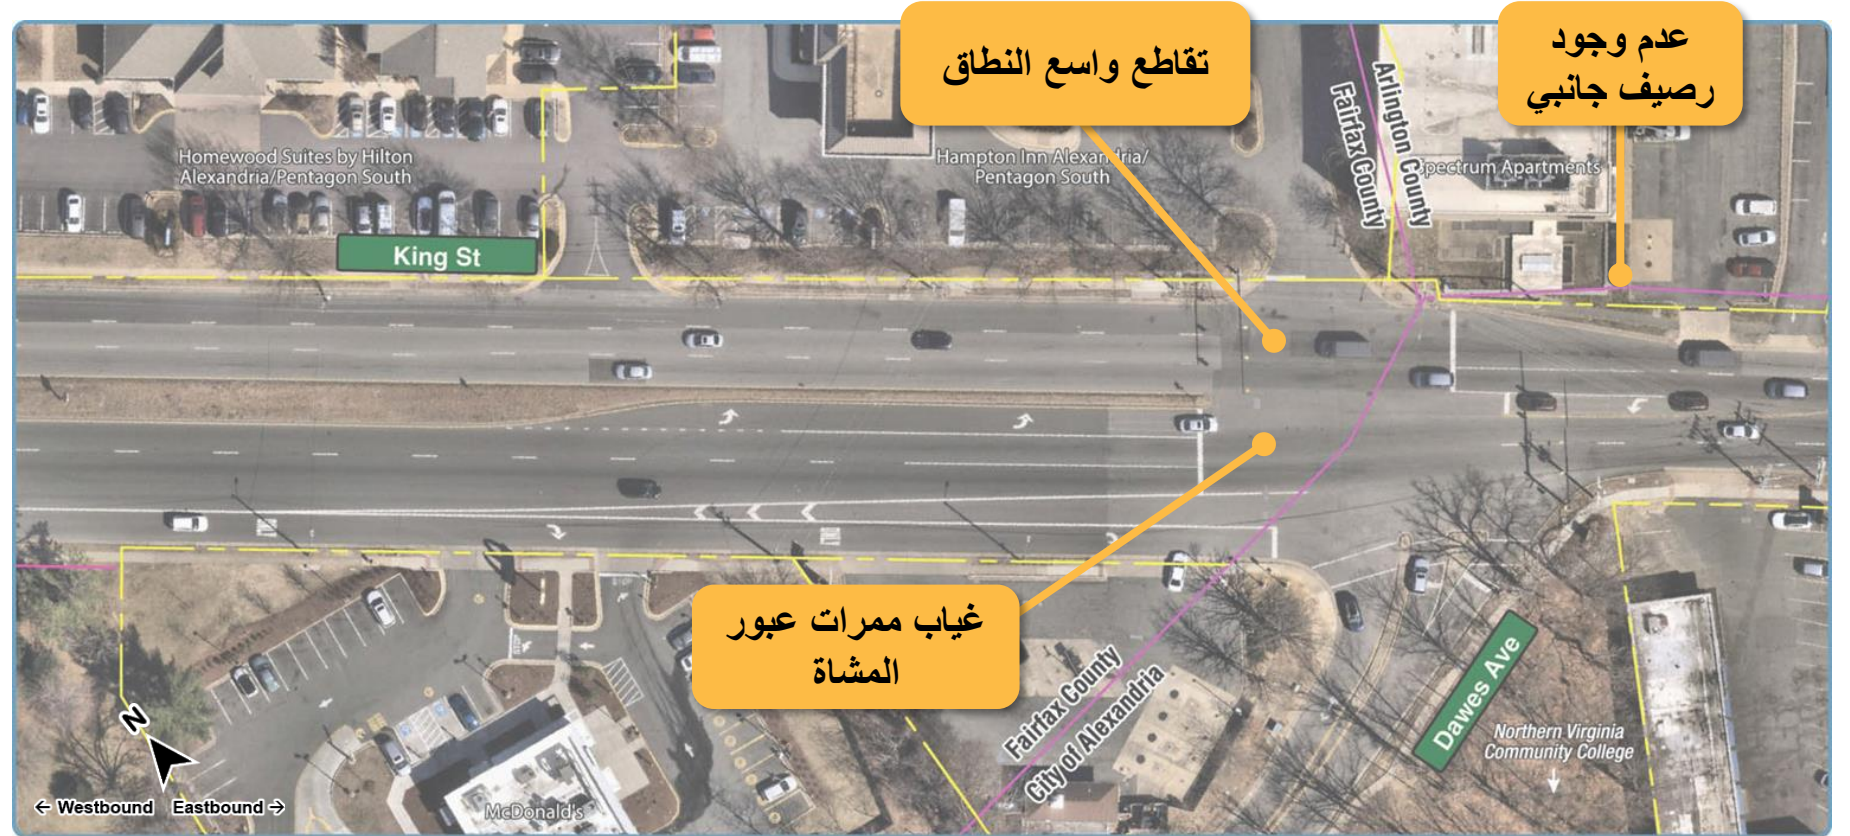
# King Street/Dawes Avenue

- ضعف الإضاءة
- تجاوز السرعة المحددة
- محدودية مدى الرؤية
- قطع الإشارات الحمراء
- عدم التنسيق بين الإشارات المرورية

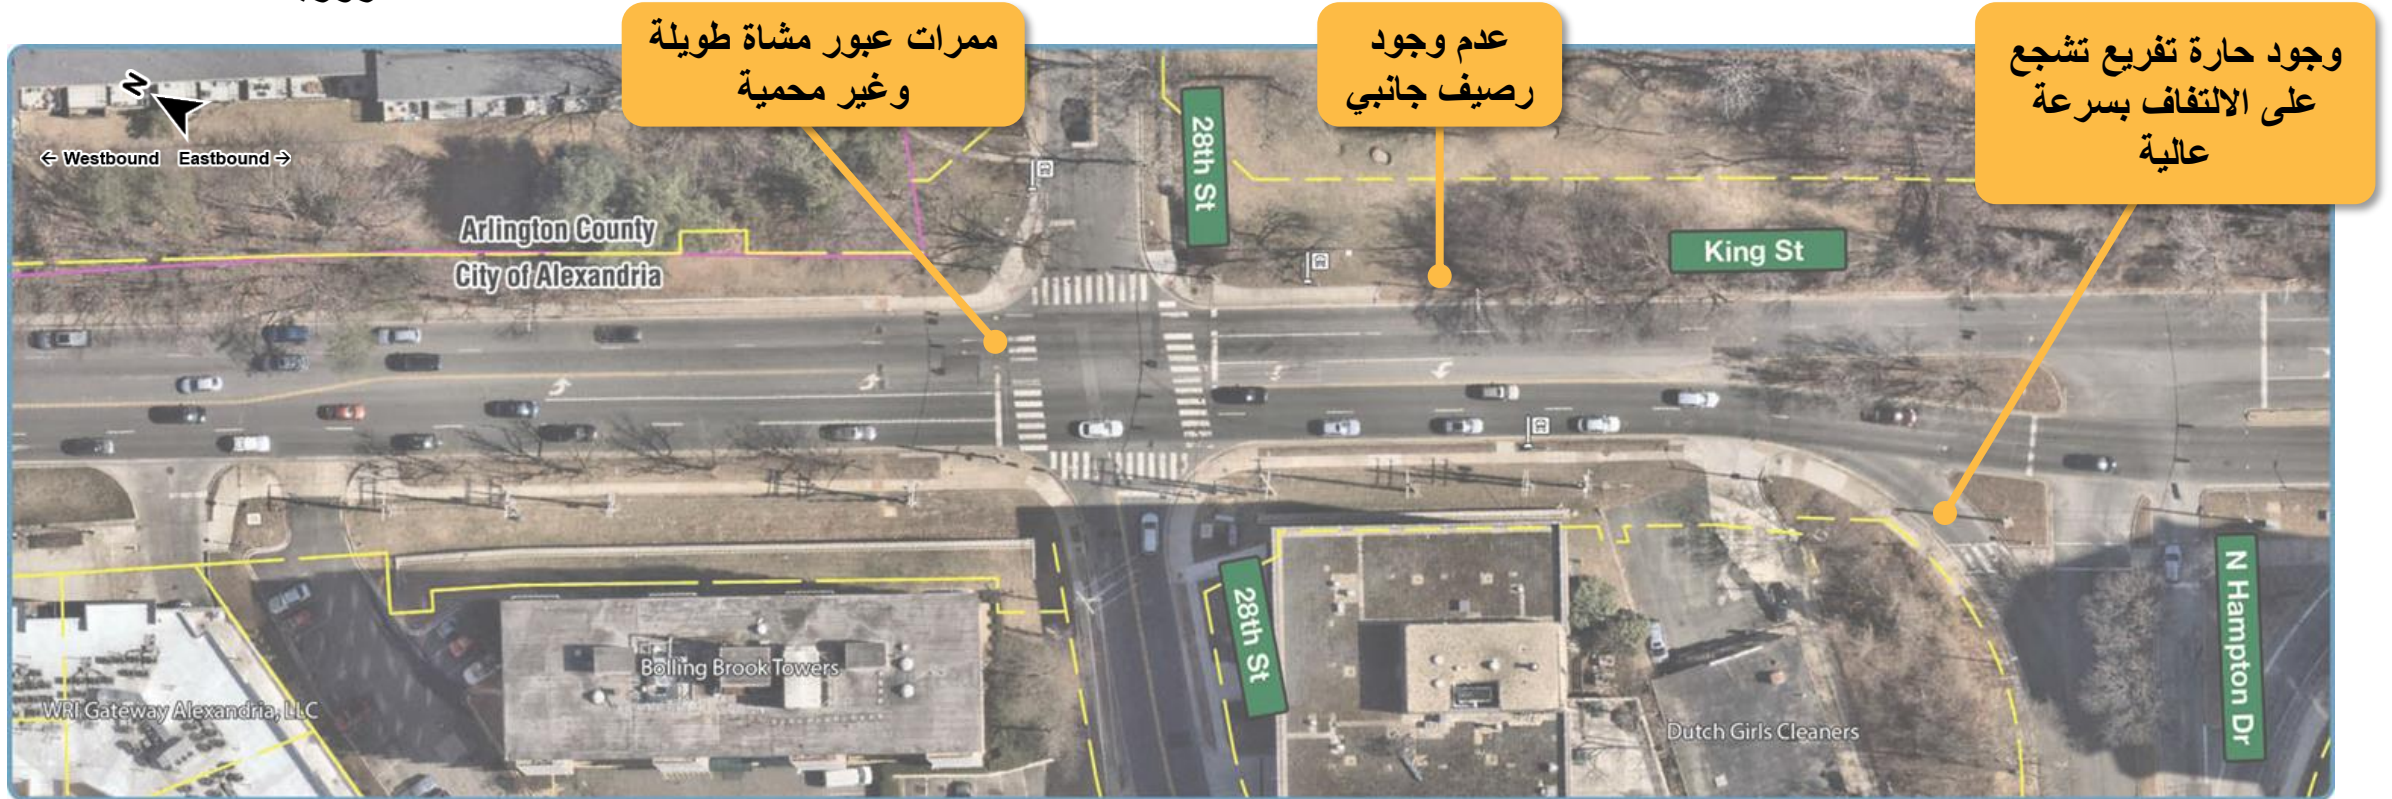
# King Street/28th Street

- ضعف الإضاءة
- تجاوز السرعة المحددة
- محدودية مدى الرؤية
- قطع الإشارات الحمراء
- عدم التنسيق بين الإشارات المرورية

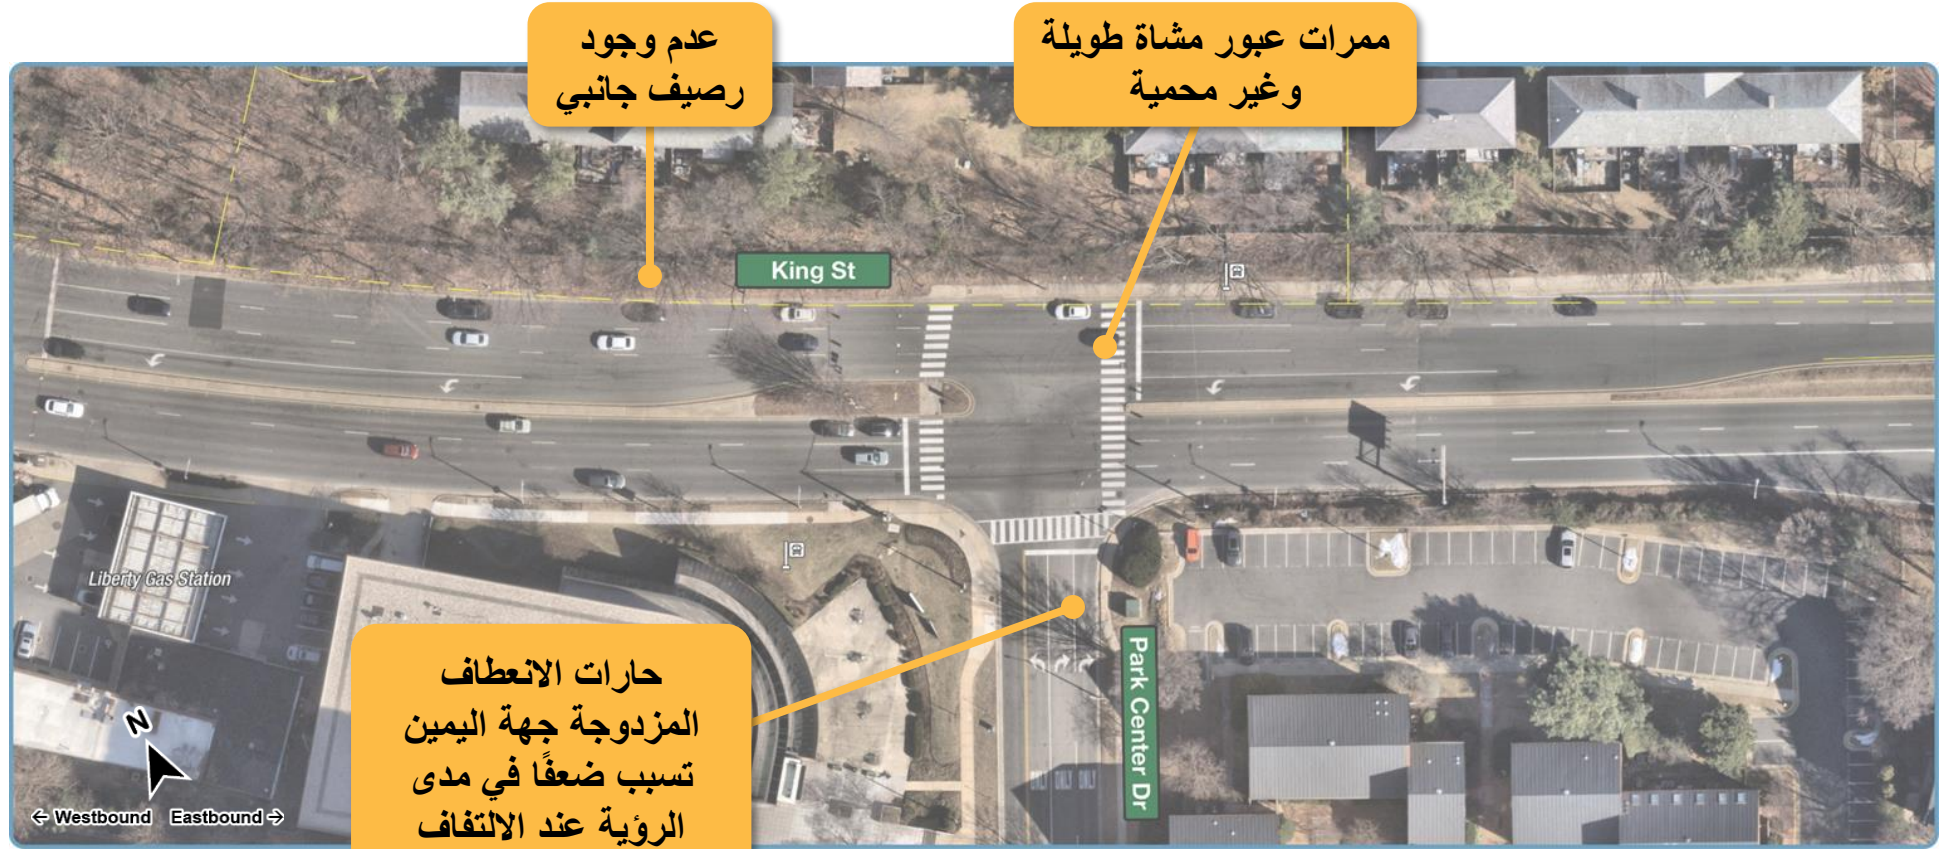
# King Street/Park Center Drive

- ضعف الإضاءة
- تجاوز السرعة المحددة
- محدودية مدى الرؤية
- قطع الإشارات الحمراء
- عدم التنسيق بين الإشارات المرورية
- الدوران للخلف غير القانوني

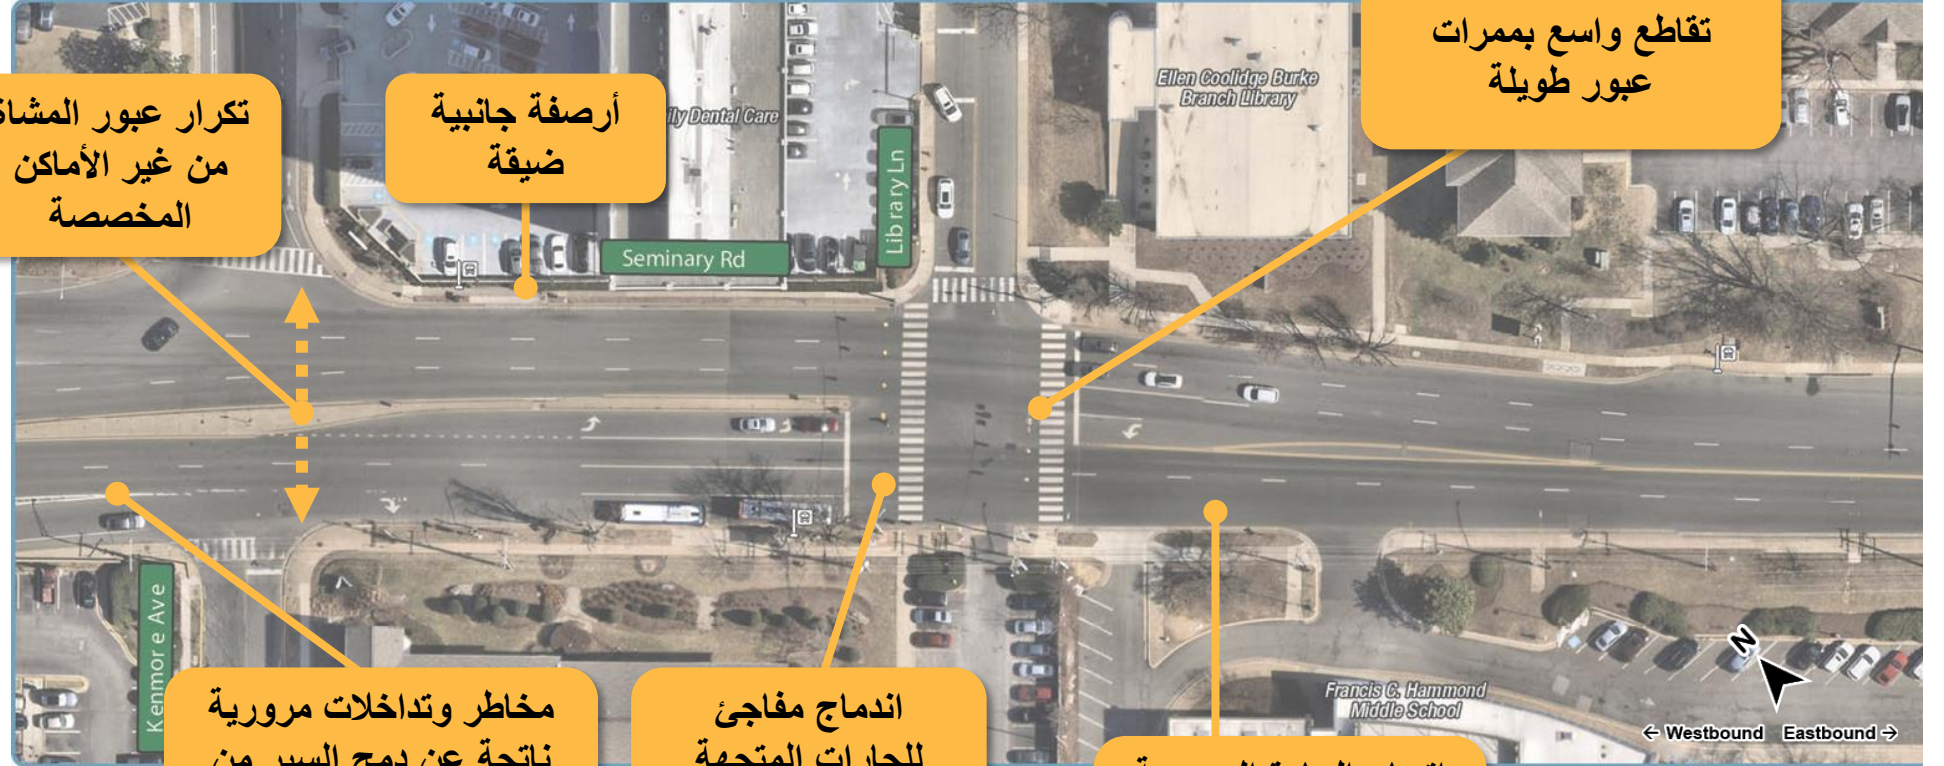
# Seminary Road/Kenmore Avenue

- منطقة مربكة ومشنتة للسائقين
- تجاوز السرعة المحددة
- كثرة عدد المنحدرات أو المداخل الفرعية في مسافة قصيرة
- نقاط تداخل وتعارض بين السائقين والمشاة

تقاطع واسع بممرات  
عبور طويلة

أرصفة جانبية  
ضيقة

تكرار عبور المشاة  
من غير الأماكن  
المخصصة

مخاطر وتداخلات مرورية  
ناتجة عن دمج السير من  
مخرج الطريق السريع I-395

اندماج مفاجئ  
للحارات المتجهة  
شرقاً

اتساع الحارة المرورية  
يشجع على التوقف غير  
القانوني

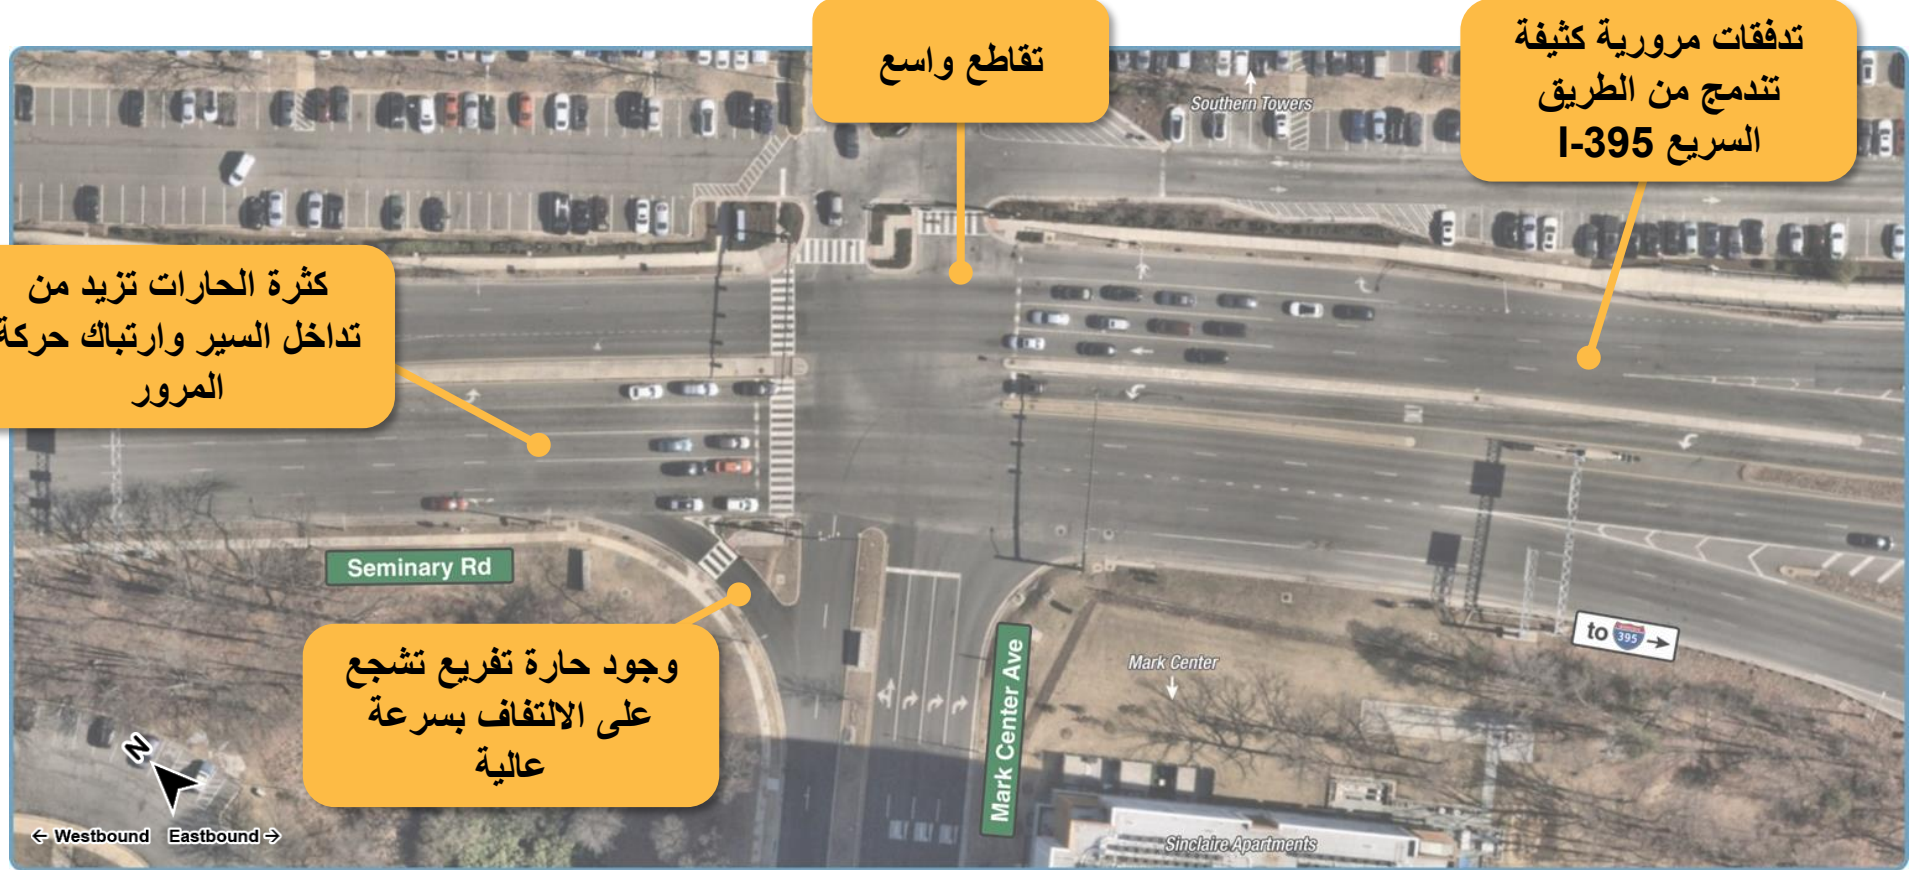
# Seminary Road/Mark Center Avenue

- منطقة مربكة ومشتتة للسائقين
- تداخل السير الناجم عن انتقال السائقين بين الحارات
- تجاوز السرعة المحددة
- قطع الإشارات الحمراء

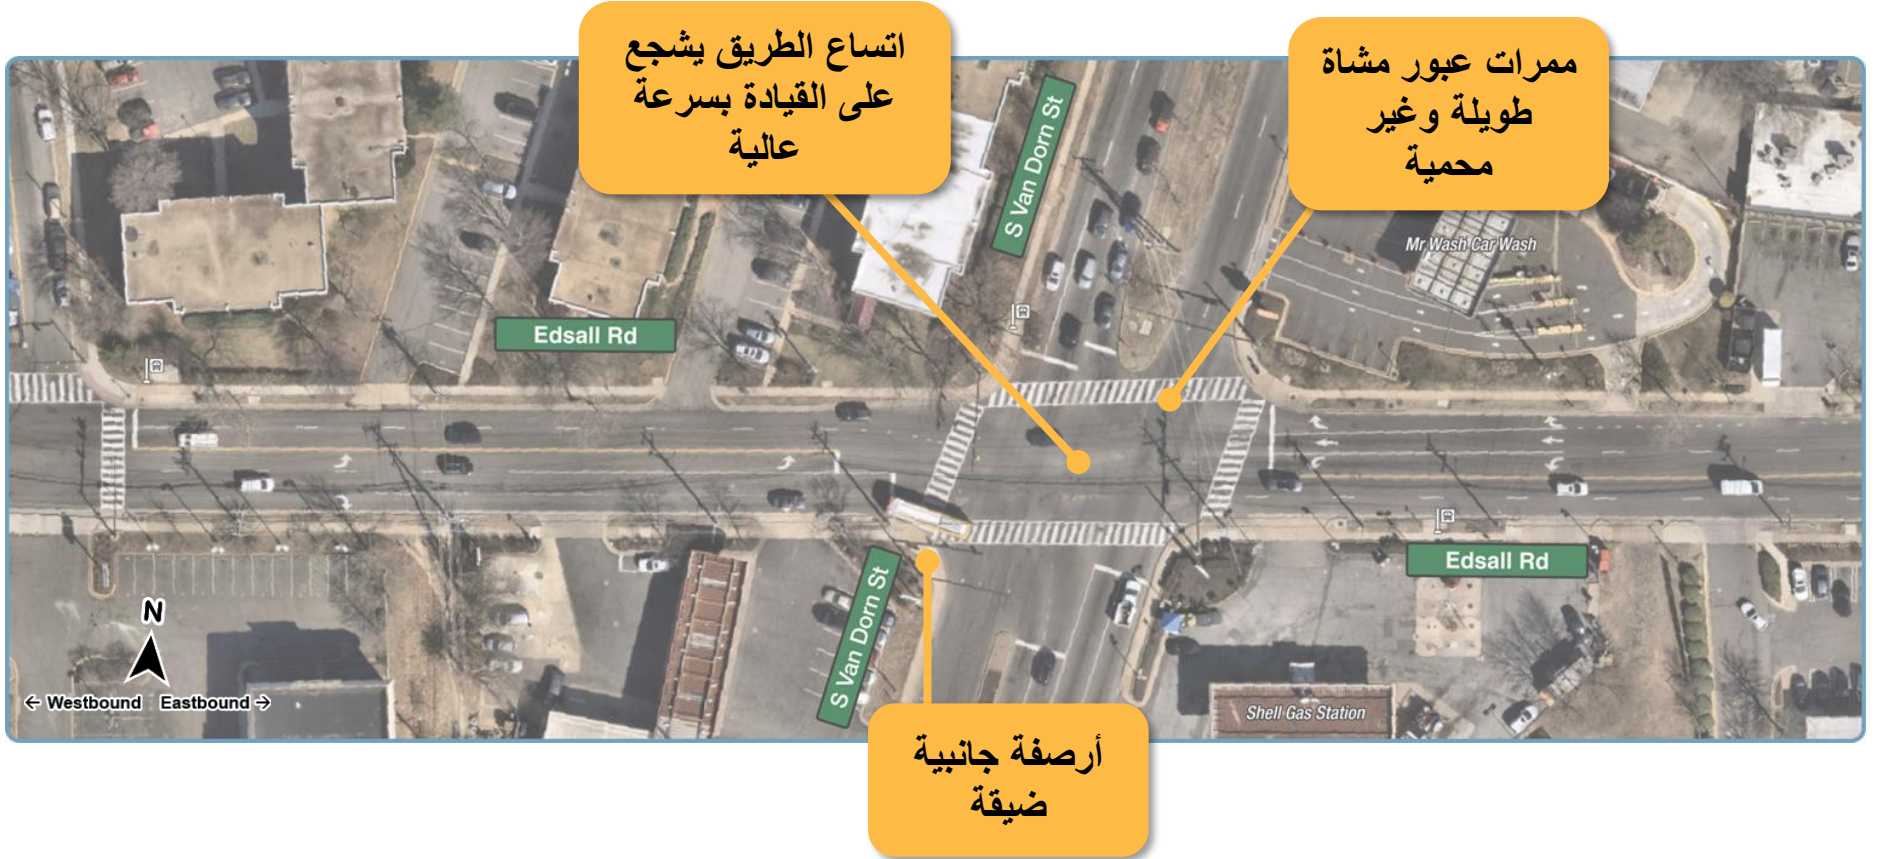
# S Van Dorn Street/Edsall Road

- قطع الإشارات الحمراء
- ضعف مدى الرؤية
- تكرار الدوران للخلف
- القيادة المشتتة وعدم احترام أفضلية المرور

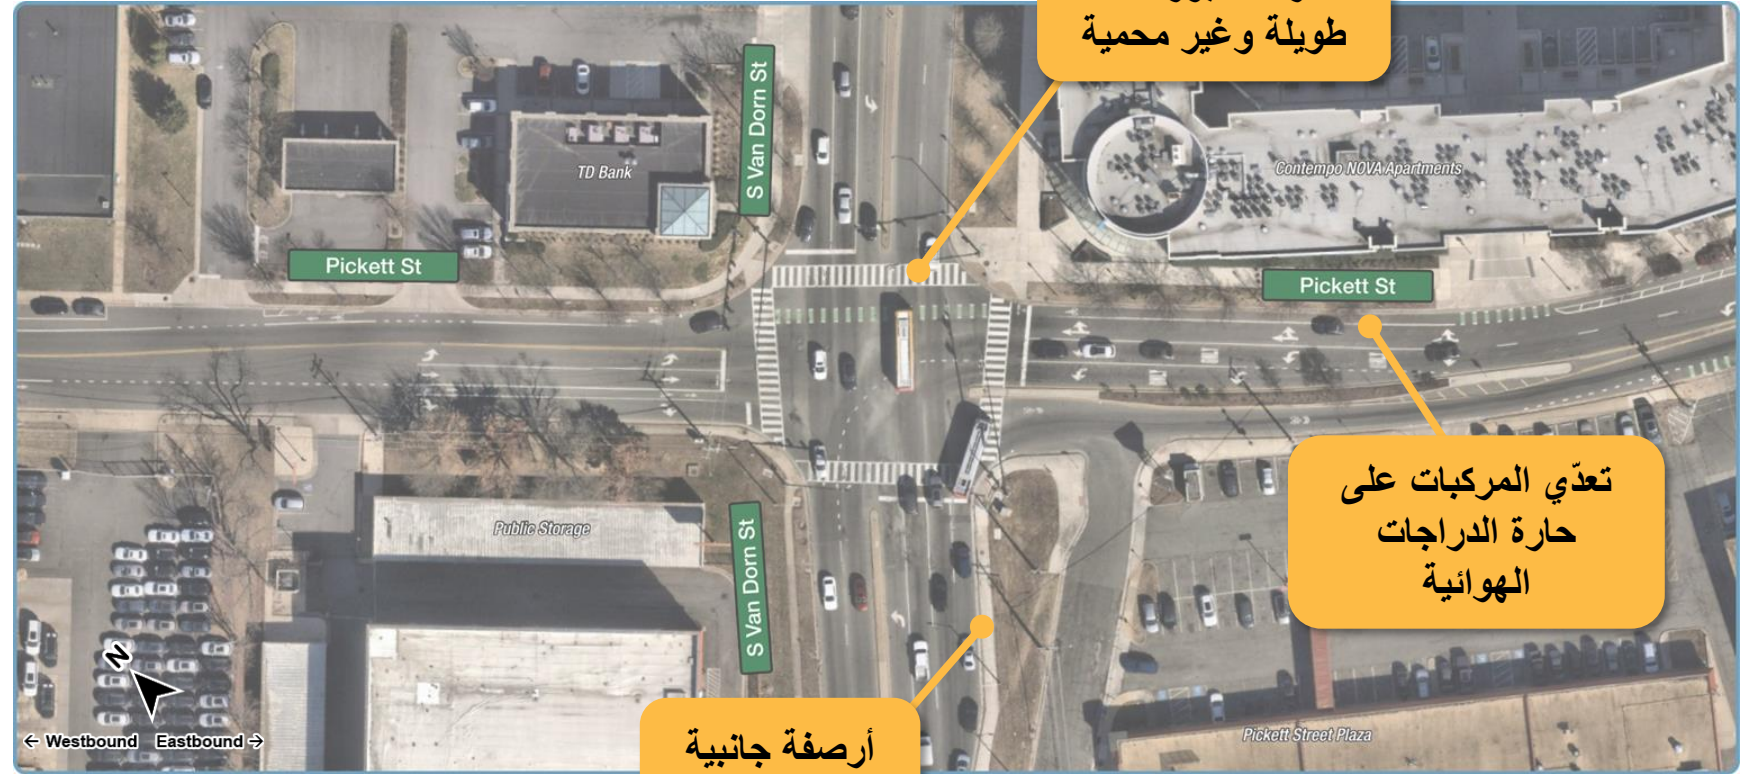
# S Van Dorn Street/Pickett Street

- قطع الإشارات الحمراء
- ضعف مدى الرؤية
- تكديس المركبات وعرقلة حركة السير عند التقاطعات
- صعوبات ضبط وتزامن توقيت الإشارات الضوئية
- القيادة المشتتة وعدم احترام أفضلية المرور
